12. mai 2021

Vilberg Barnehage, Eidsvoll kommune

Geoteknisk vurdering/kontroll av utført grunnlag

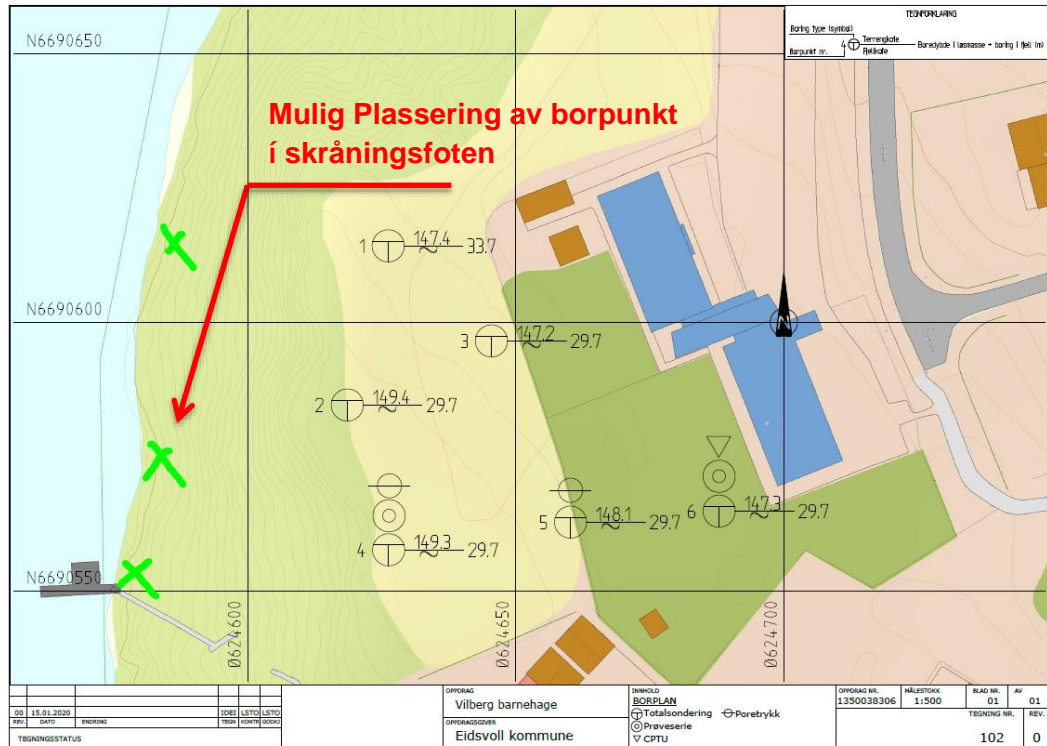
Bilde 3.1 Tegning som viser plassering av utført undersøkelser/grunnboringer [1].

Det eneste kommentar er at en av borpunktene kunne blitt plassert i skråningsfoten, se evt plassering med grønne krysser på bilde 3.1. Det henvises f.eks. til resultatene fra ungdomsskolen [3], hvor det ble utført boringer i skråningsfoten for videre info om lagdelingen.

Hensikten med boring i skråningsfoten er at få bedre info om lagdelingen i selve skråningen.

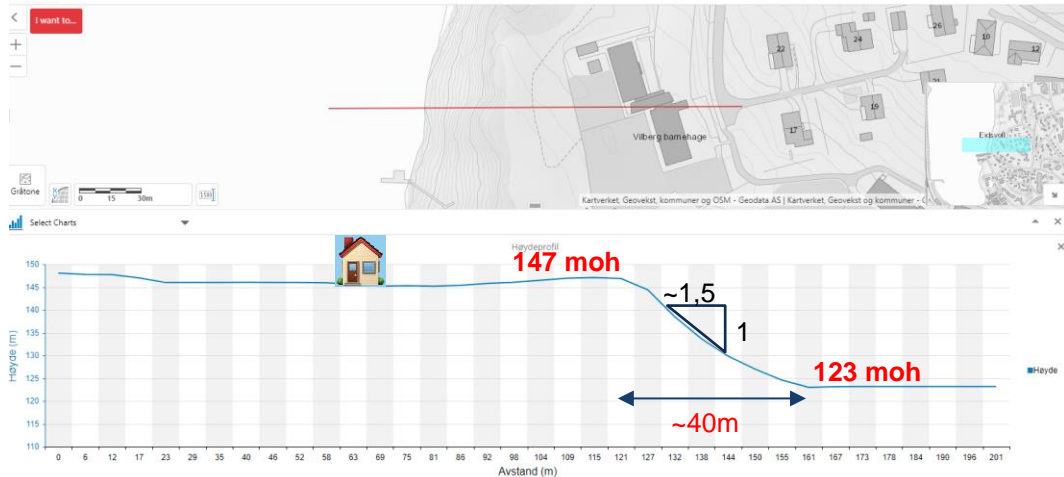
Tomten er relativt flatt i kote 148-149 moh, men mot Vorma er skråningen relativt bratt ca 1:1,5, området rund Vorma er dokumentert omtrentlig i kote 123 moh, høydeforskjell rundt 24m. Se snitt på bilde 3.2.

Bilde 3.2 Vurdering helningsforhold mot Vorma. Kilde: www.skrednett.no

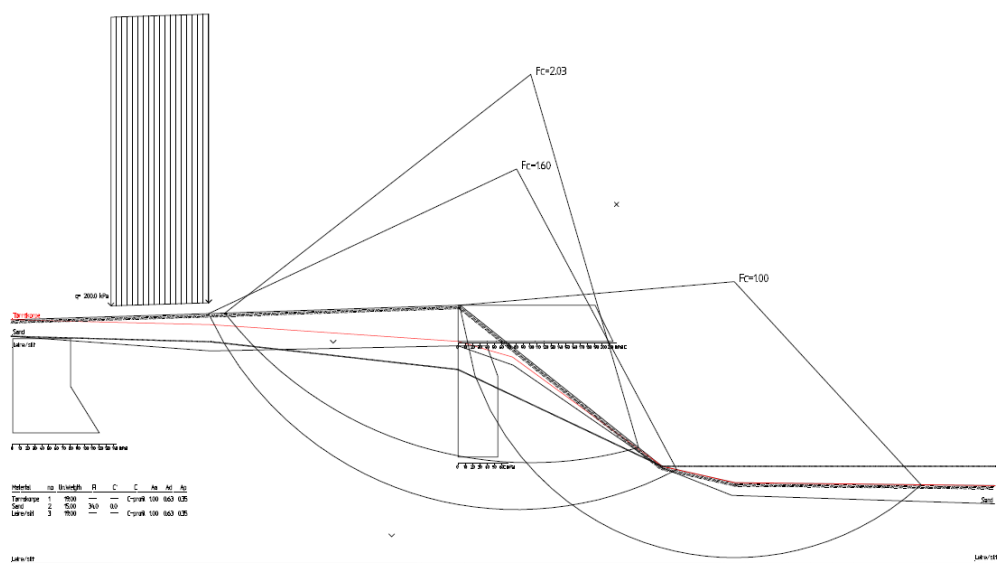
Resultatene konkluderer at sikkerhetsfaktoren ble dokumentert til 1,0 begge for effektivspenningsanalyse og totalspenningsanalyse, men kravet ifølge regelverket er 1,25 for effektivspenningsanalysen og 1,4 for totalspenningsanalysen. Se resultater fra Rambøll på bilder 4.1 og 4.2.

- Det mangler oversiktstegning som viser hvor beregning snittene er vist
 - Det mangler omtrentlig plassering av borehuller på snittene, til hvilke styrkeparametere er henvist.

- Det mangler skala på vertikal/horisontal aksene.
- Lagdeling i skråningen kommer til med å være veldig viktig. Styrkeprofilen kommer sannsynlig fra borehull 4 som viser skjærstyrke fra 40-50 kPa (og så konstant 50 kPa med økt dybde er sannsynligvis avgjørende for resultatene). Det mangler bedre oversikt over lagdelingen.

- Sannsynligvis mangler den faste leir (Morene ifølge [3]) som finnes på 10-20m dybde, den har trolig avgjørende påvirkning på sikkerhetsfaktoren
- Grunnvannstanden ser riktig ut, ~4m dybde oppe på skråningen og faller ned mot Vorma.

- Antakelsen at nye barnehagen belaster grunnen om 200 kPa må dokumenteres, (mulig eksisterende bygning, men neppe er det 200 kPa under hele fotavtrykket mulig lokalisert under fundamentene).

- Hvis resultatene er riktig, og det finnes ~ 25m høy skråning, med sikkerhetsfaktor ~1,0 da mangler diskusjon om evt forbedring/sikringstiltak.

Bilde 4.1 Resultater fra [2] totalspenningsanalyse (Krav om sikkerhetsfaktor 1,4).

Når skråning, som ligger i nærheten av barnehage har såpass lavt sikkerhetsfaktor. Da må prosjekterende anbefale noe tiltak, eller kommentere på saken. Skråningen ligger nærmere naturlig rasvinkel av løsmassene. Det er dokumentert noe mindre raser i nærheten i samme skråning mot Vorma².

Da er det f.eks. viktig å vegetasjonen i skråningen ikke berøres/fjernes. Mulig kan stabiliserende tiltaks presenteres, f.eks. avlastning av skråningskanten. Erosjonssikring kan mulig vurderes.

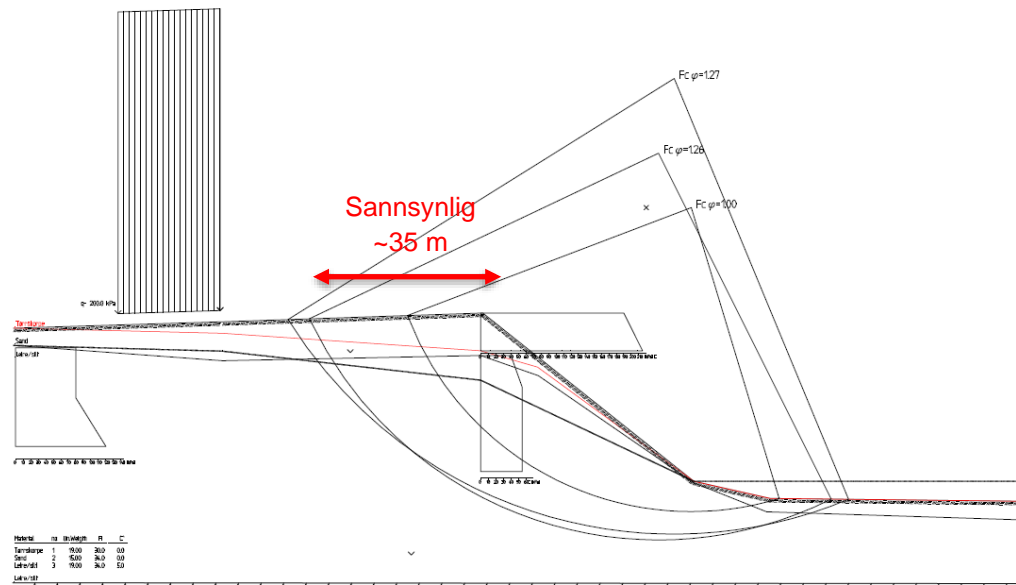
Bilde 4.2 Resultater fra [2] effektivspenningsanalyse (Krav om sikkerhetsfaktor 1,25), avstand til glideflate med tilstrekkelig sikkerhetsfaktor.
