12. mai 2021

Vilberg Barnehage, Eidsvoll kommune

Geoteknisk vurdering/kontroll av utført grunnlag

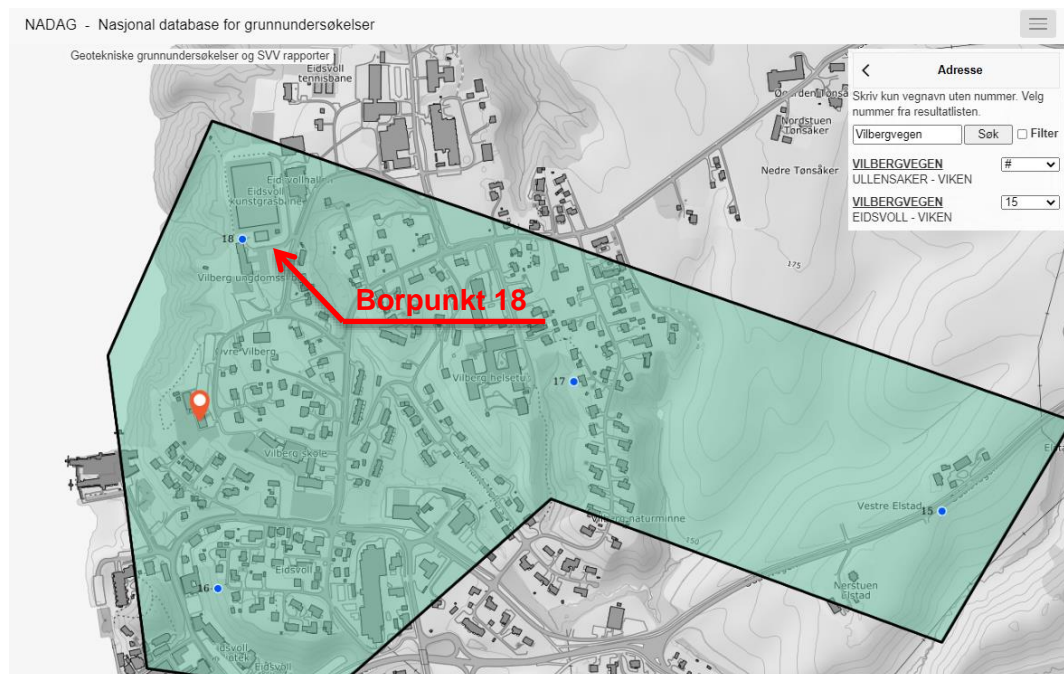
Bilde 3.3 Tegning som viser plassering borpunkt 18, fra 198, NGI

Borpunkt 18 ligger ca 200m nord for Vilberg barnehage. Borpunktet viser leire med jevnt økende motstand til ca 20m hvor det finnes fast lag (fast leire/morene), det ble boret til ca 40m dybde uten å treffe fjell. Sondringen er vist på bilde 3.4.

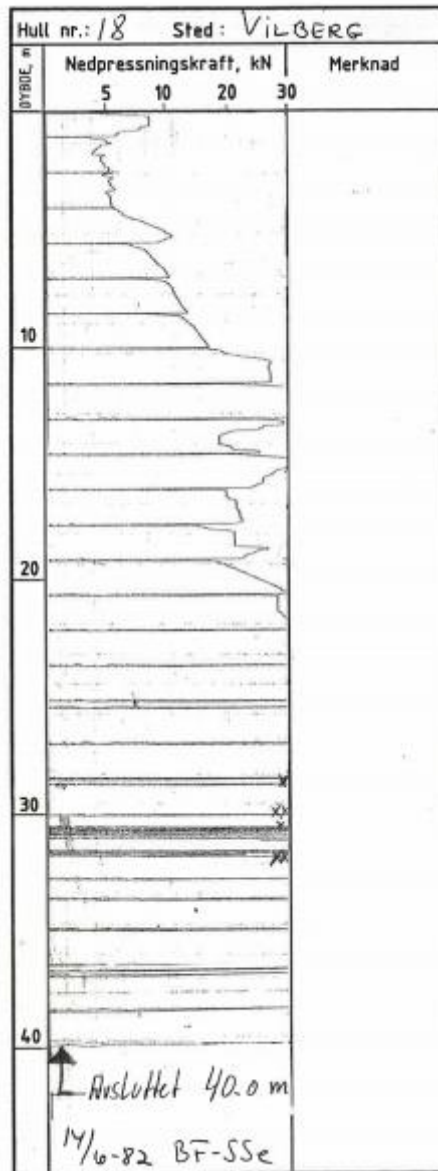
Bilde 3.4 Sondring utført i borpunkt 18 fra NGI; leire med jevnt økende motstand til ca 20m hvor det finnes fast lag (fast leire/morene), fjell ble ikke truffet.

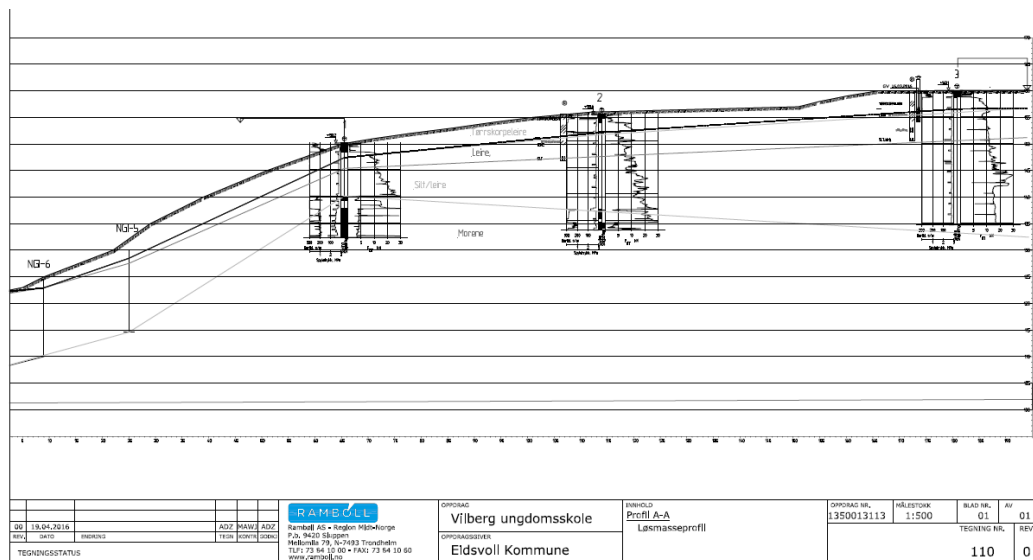
Bilde 4.3 Løsmasseprofil fra Vilberg ungdomsskole fra rapport [3].

Som diskusjonsgrunnlag (og hvis det er behjelpelig/forklarende) er løsmasseprofil (bilde 4.3) og stabilitets beregningsresultater (bilde 4.4) fra [3] presentert her nedenfor; der vises tydelig lagdeling (morenen/faste leiren), borehull-profiler, vertikal/horisontal akser og annet diskutert her ovenfor.
